Критичен участък "Popina" ркм. 405,000 - ркм.403.000 Bottleneck 'Попина' rkm. 405.000 - rkm. 403.000

EXECUTIVE AGENCY
FOR EXPLORATION AND MAINTENANCE OF THE DANUBE RIVER

Критичен участък: **405.000** ркм – **403.000** ркм Bottleneck: **405.000** rkm – **403.000** rkm	Дата/Date: **06.11.2024 г.**

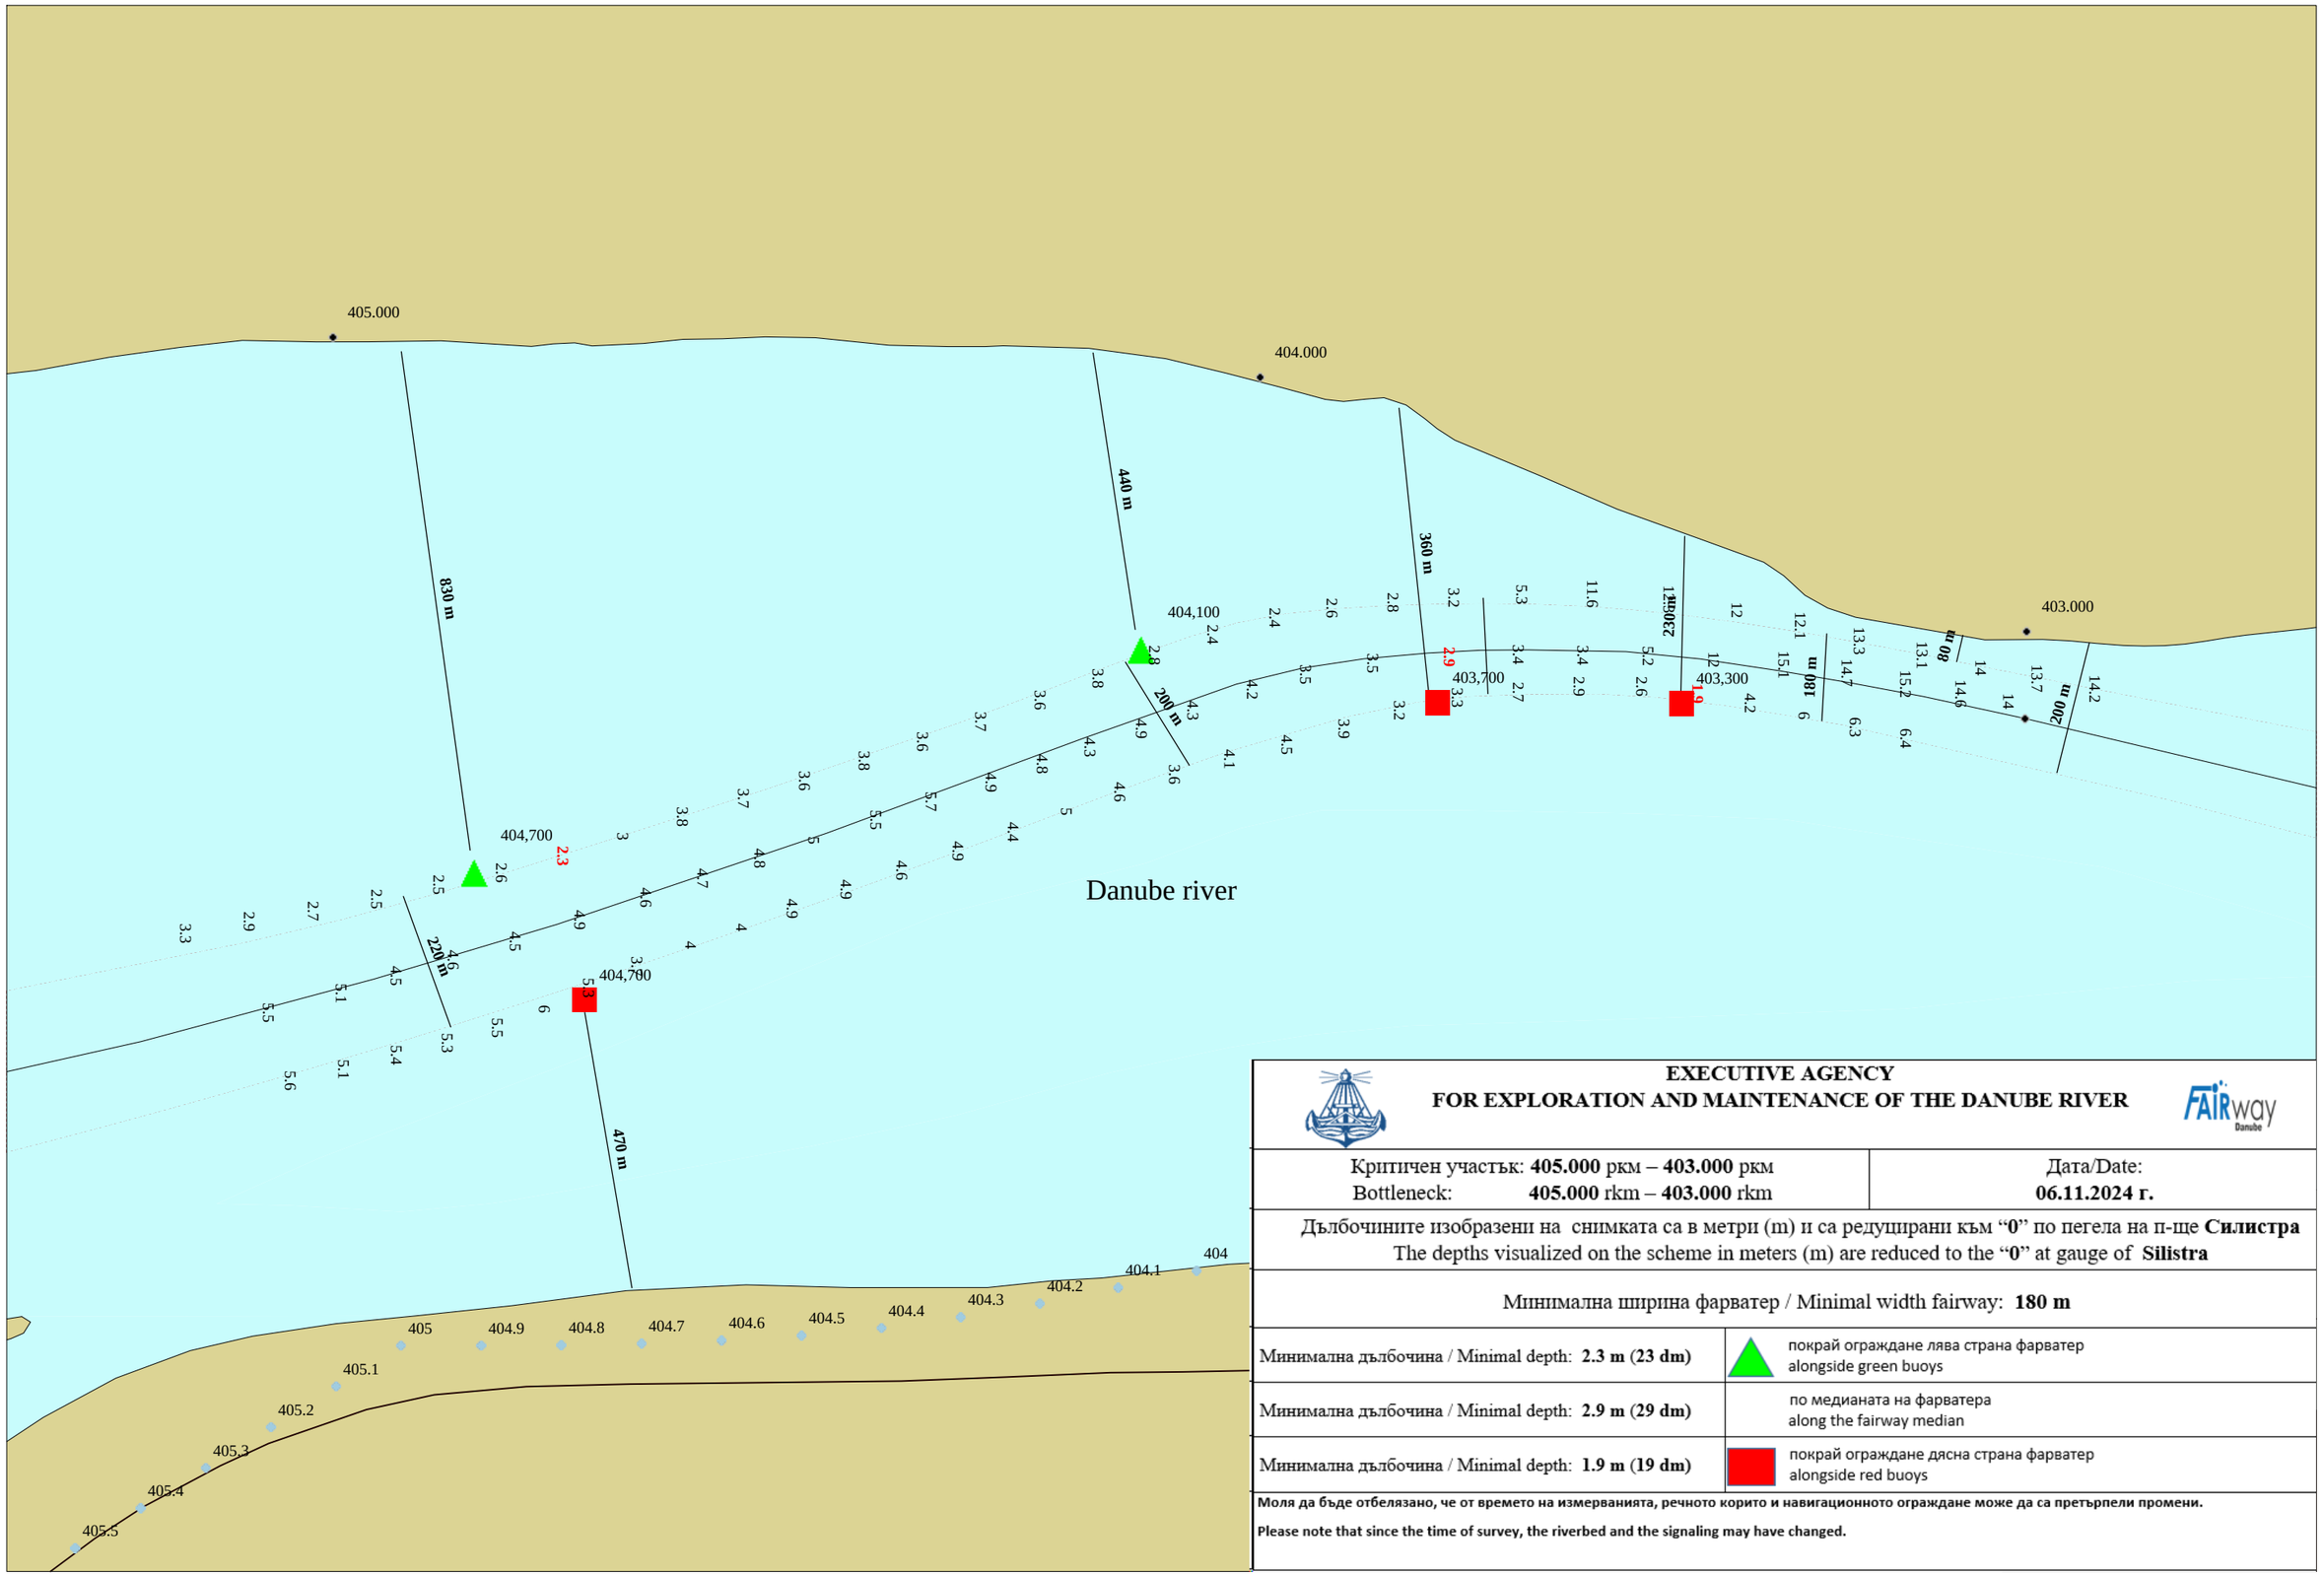
Минимална ширина фарватер / Minimal width fairway: **180 m**

Минимална дълбочина / Minimal depth: **2.3 m (23 dm)**	покрай ограждане лява страна фарватер alongside green buoys
Минимална дълбочина / Minimal depth: **2.9 m (29 dm)**	по медианата на фарватера along the fairway median
Минимална дълбочина / Minimal depth: **1.9 m (19 dm)**	покрай ограждане дясна страна фарватер alongside red buoys
