Критичен участък "Gostin isl." ркм. 476,000 - ркм.472.000 Bottleneck 'остров Гостин" rkm. 476.000 - rkm. 472.000

EXECUTIVE AGENCY
FOR EXPLORATION AND MAINTENANCE OF THE DANUBE RIVER

Критичен участък: **476.000** ркм – **472.000** ркм Bottleneck: **476.000** rkm – **472.000** rkm	Дата/Date: **07.11.2024 г.**

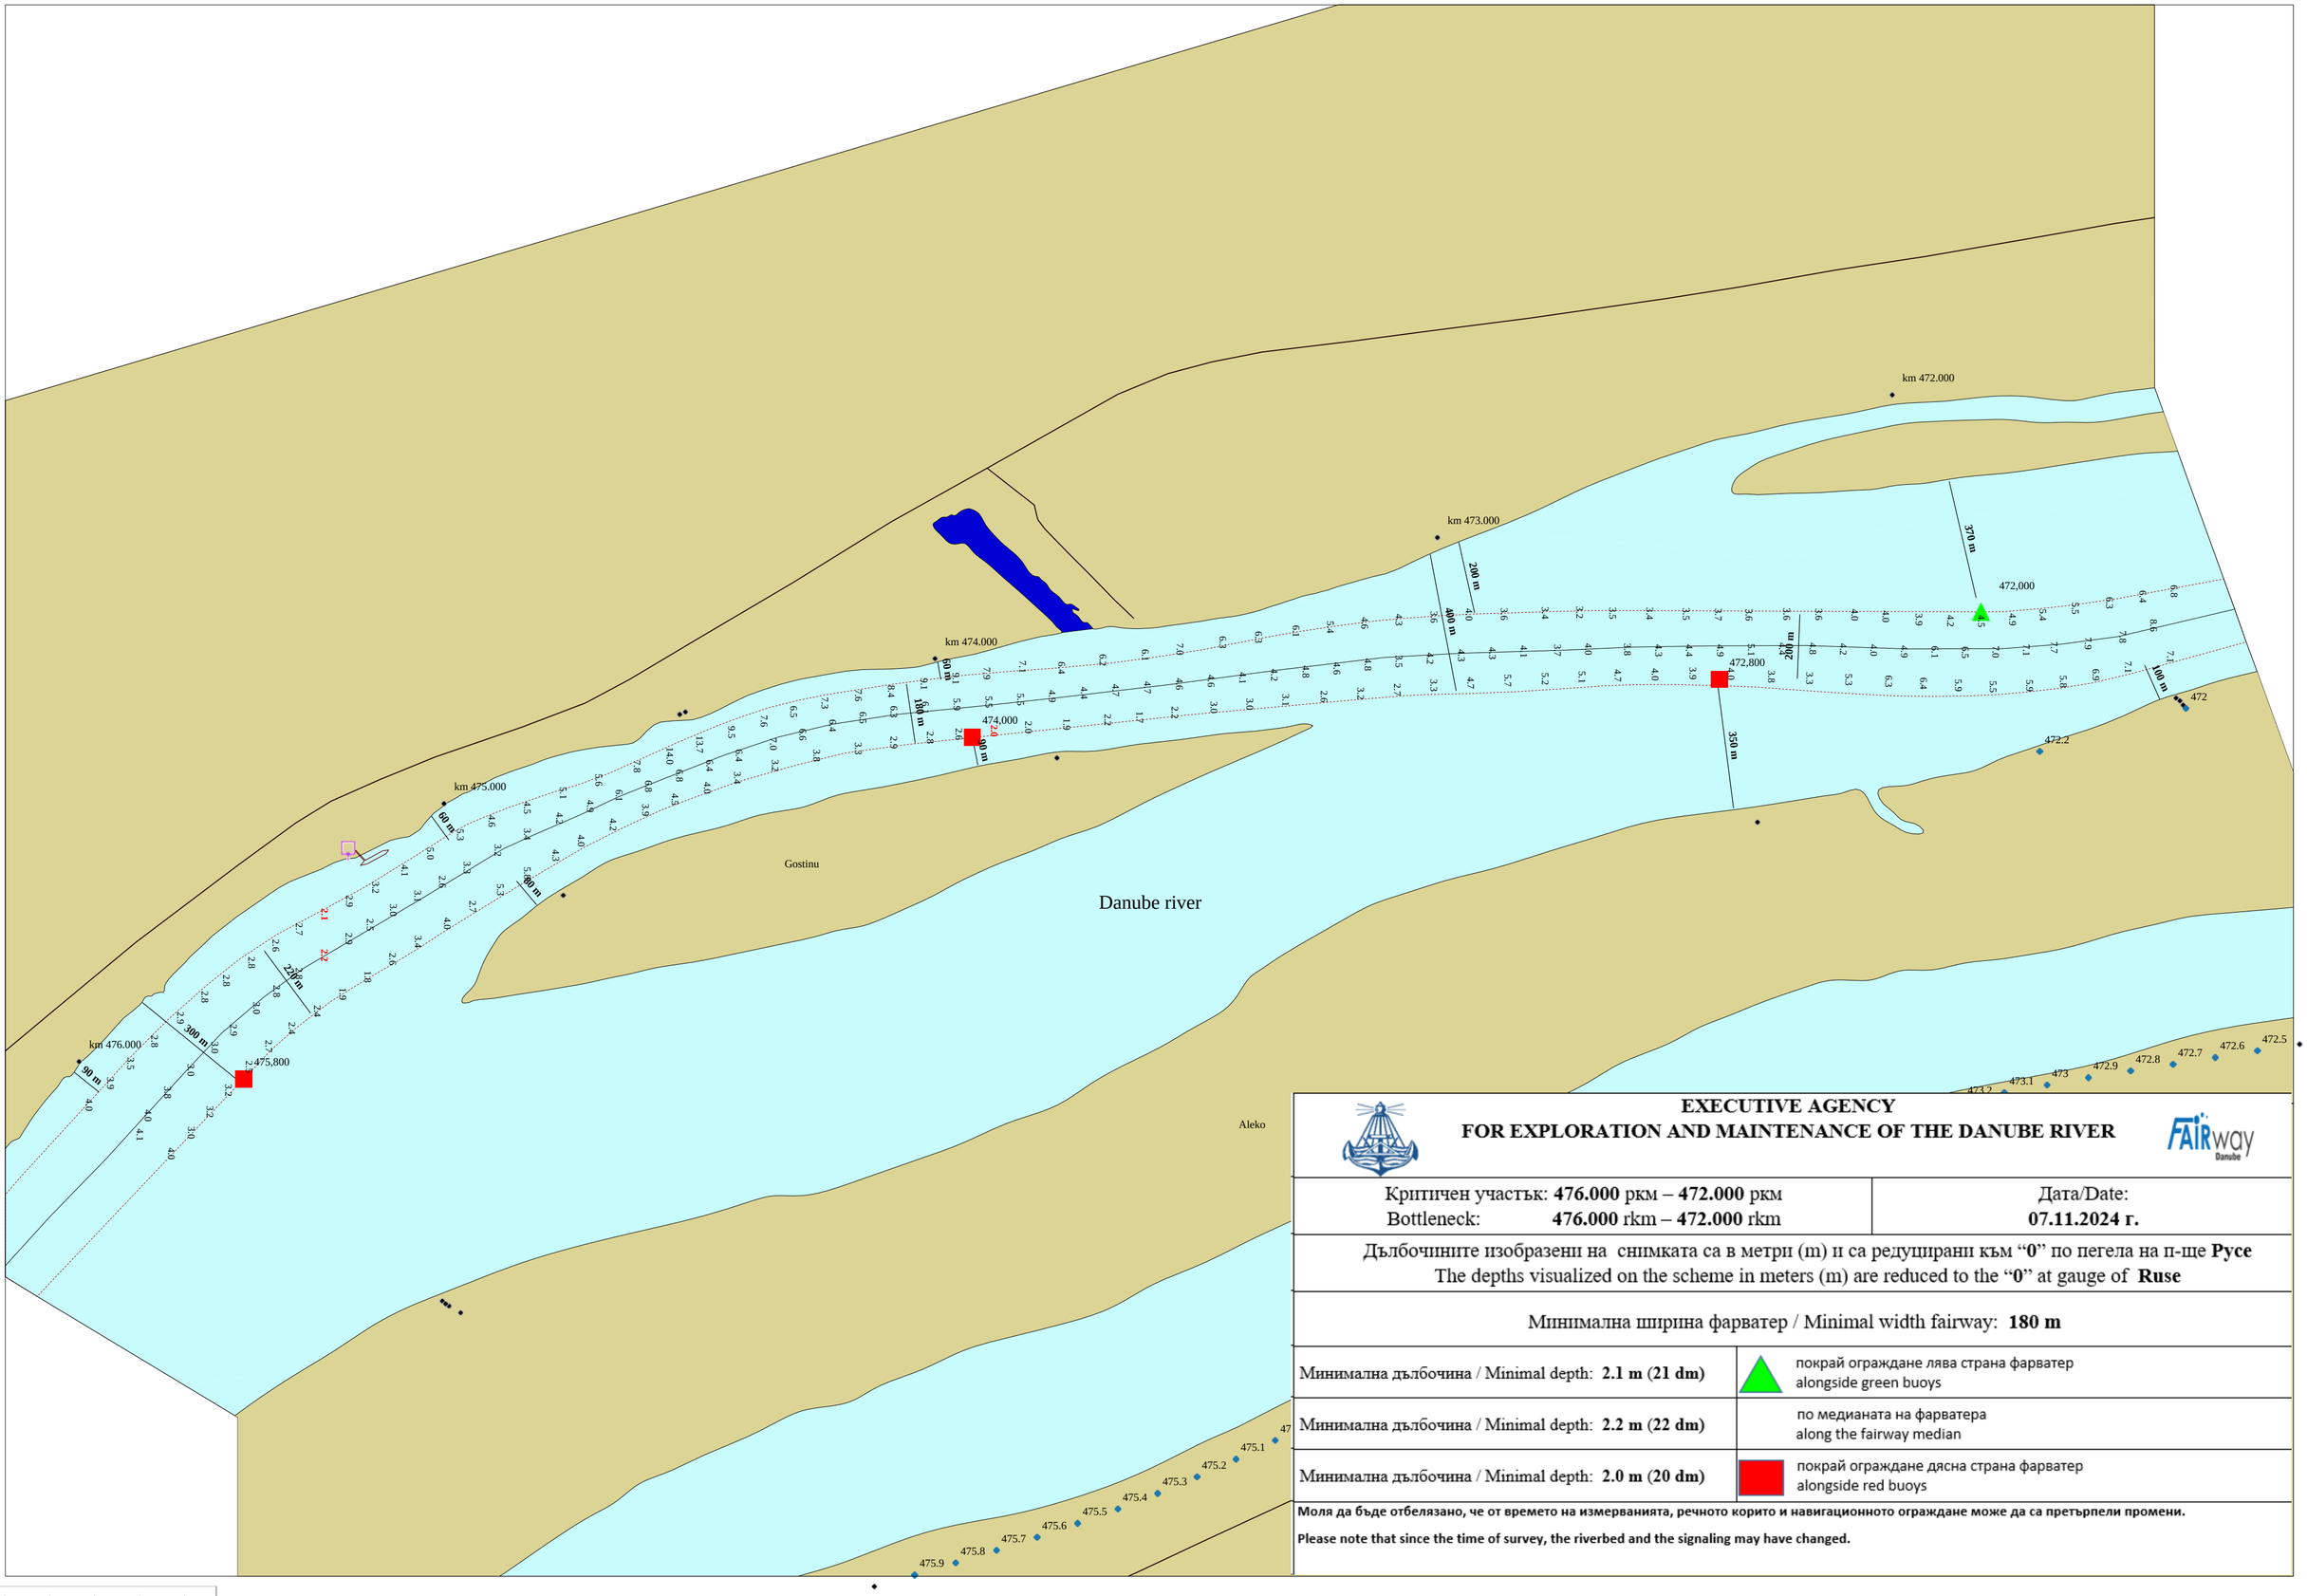
Дълбочините изобразени на снимката са в метри (m) и са редуцирани към "**0**" по пегела на п-ще **Русе**
The depths visualized on the scheme in meters (m) are reduced to the "**0**" at gauge of **Ruse**

Минимална ширина фарватер / Minimal width fairway: **180 m**

Минимална дълбочина / Minimal depth: **2.1 m (21 dm)**	покрай ограждане лява страна фарватер alongside green buoys
Минимална дълбочина / Minimal depth: **2.2 m (22 dm)**	по медианата на фарватера along the fairway median
Минимална дълбочина / Minimal depth: **2.0 m (20 dm)**	покрай ограждане дясна страна фарватер alongside red buoys
